**Plan municipal  
pour la réduction du  
PLOMB DANS L'EAU  
POTABLE**

**du réseau de la municipalité  
de Fortierville**

**Adoption par le conseil : 5 octobre 2020**

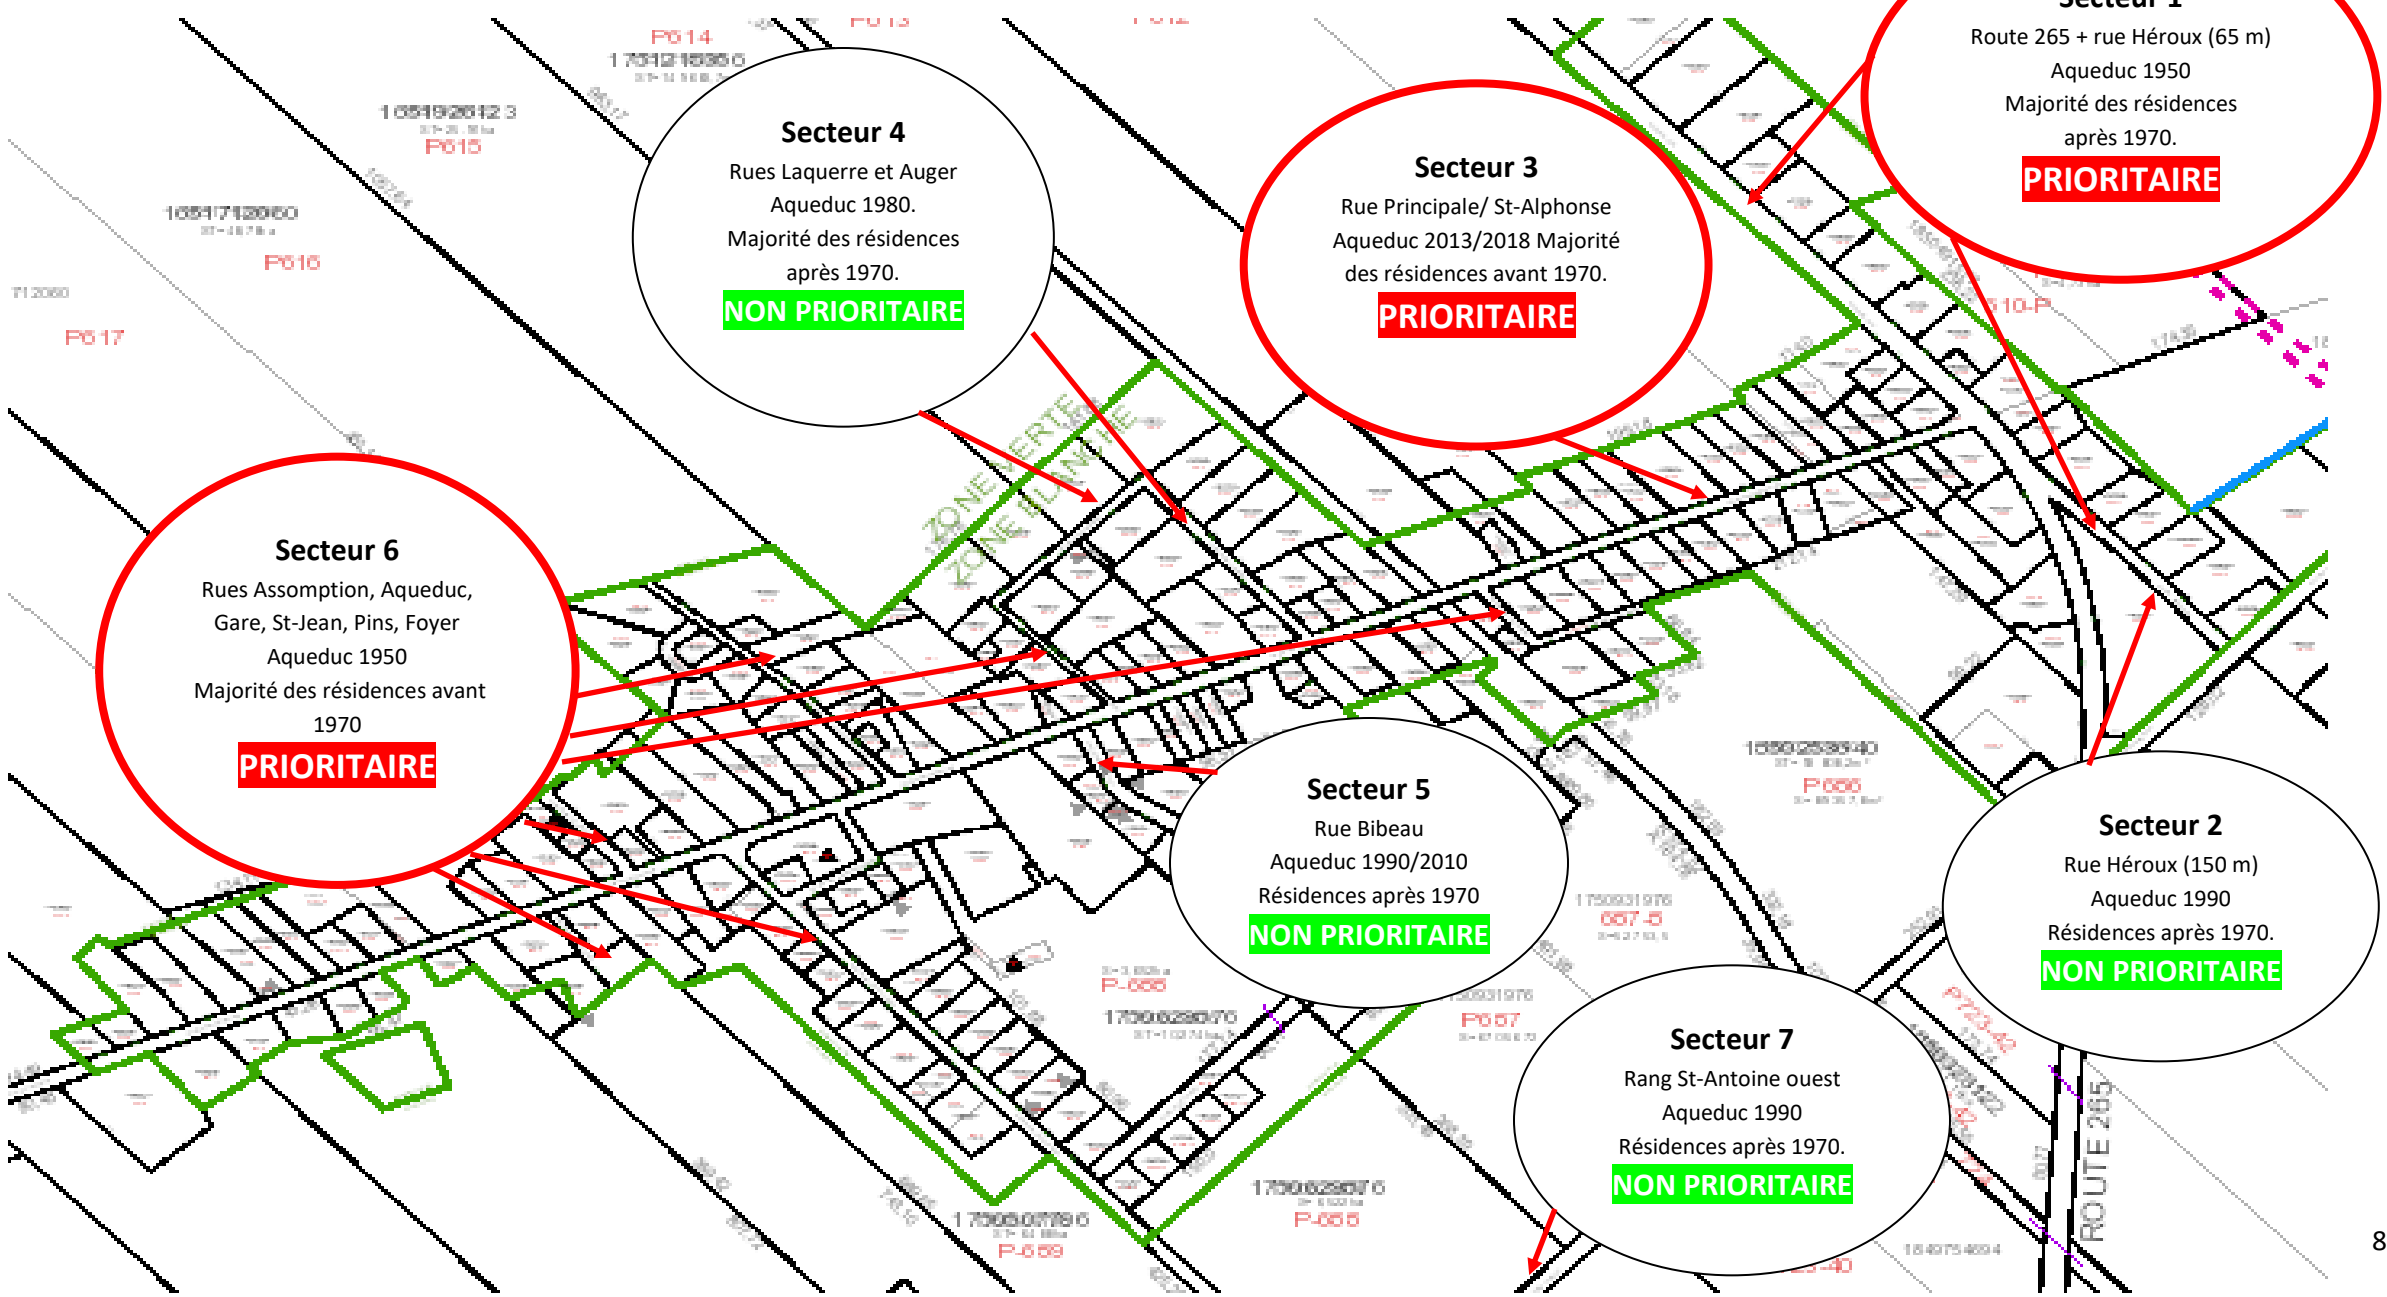
PLAN DE LA MUNICIPALITÉ AVEC IDENTIFICATION DES QUARTIERS PRIORITAIRES

**Concernant les autres petites rues du village, les conduites d'aqueduc datent d'années différentes situées entre 1954 et le début des années 1980. Elles seraient donc plus susceptibles de contenir du plomb.**

Plan de la municipalité avec identification des quartiers prioritaires ..... 8
